## PIANO REGOLATORE DEL VERDE

### ELABORATO 3

**Particolarità, problematiche e proposte relative agli aspetti vegetazionali delle aree verdi pubbliche esistenti**

Ottobre 2008

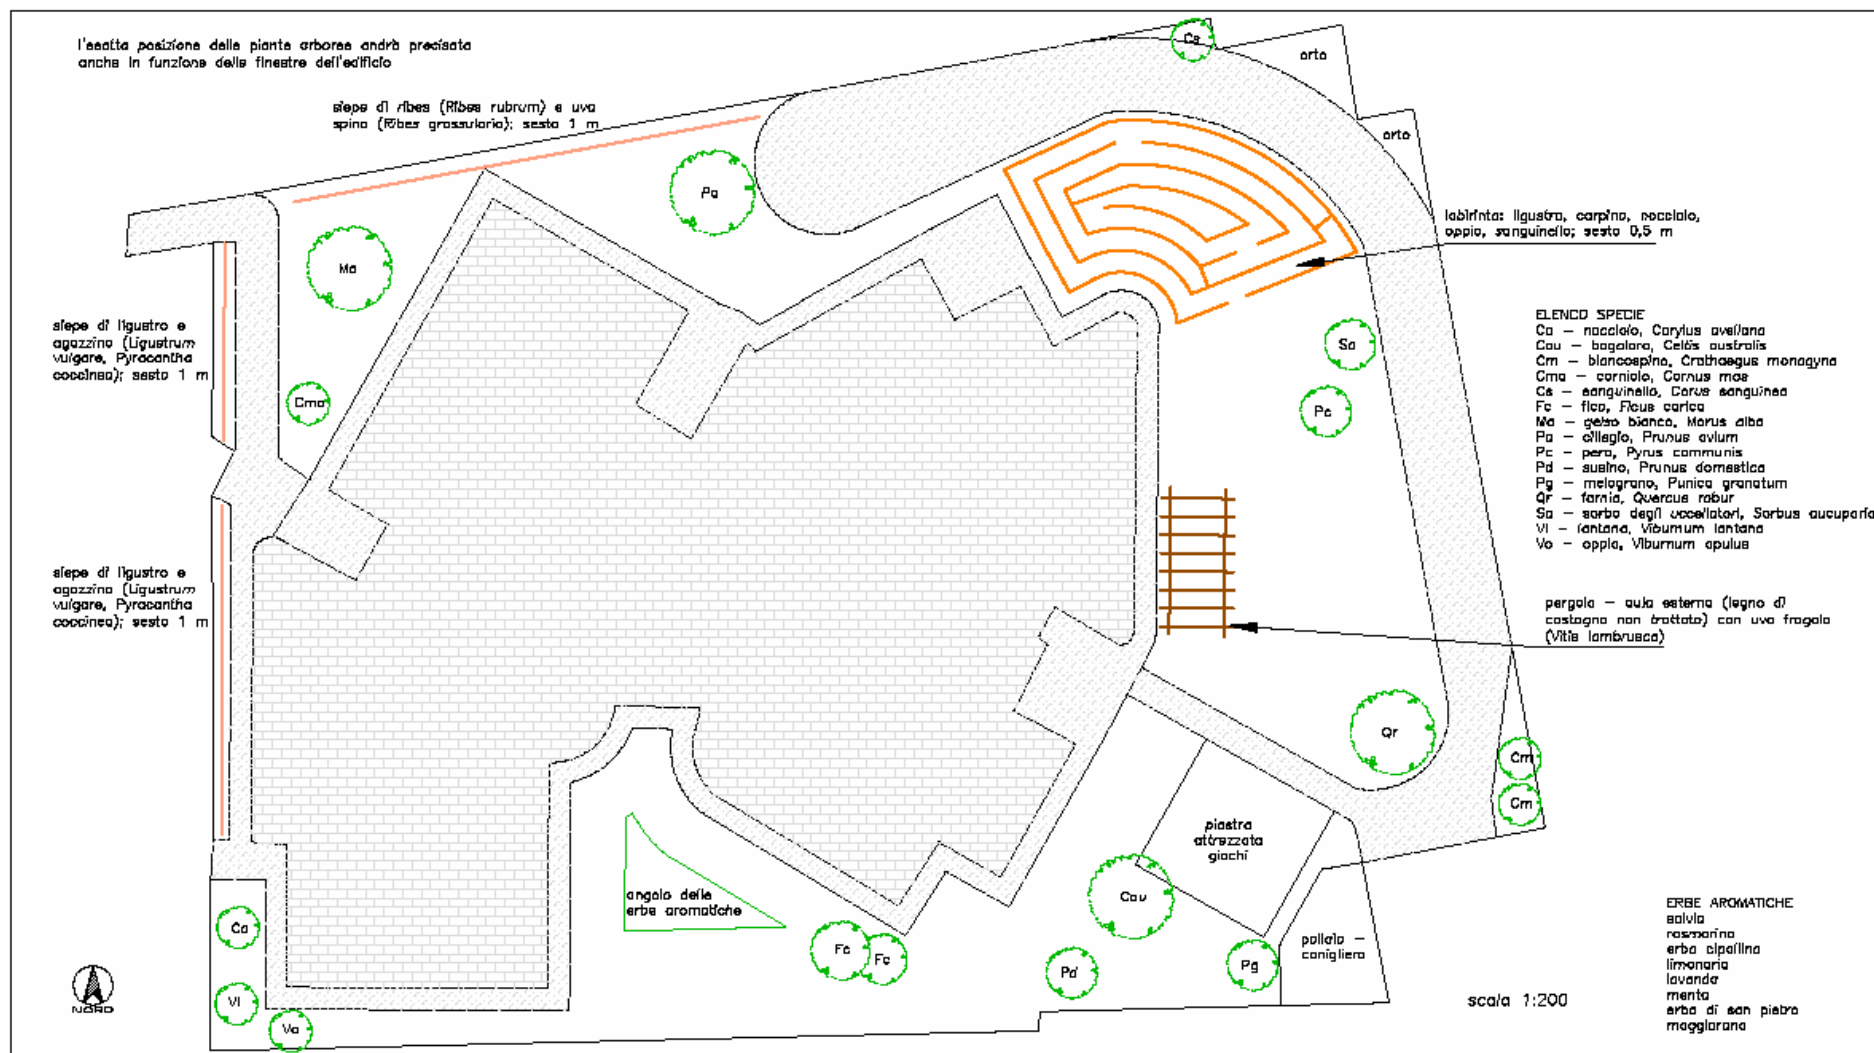
In accordo con l'Ufficio Tecnico Comunale e sentite le esigenze delle insegnanti fu avanzata una proposta per organizzare al meglio lo spazio verde assolvendo le esigenze di cui sopra.

Si riporta pertanto lo schema della proposta avanzata allora.
